瑞安市塘下镇龟山村老人公寓场地修复方案
(修订版)

浙江中蓝环境科技有限公司

二〇一五年三月

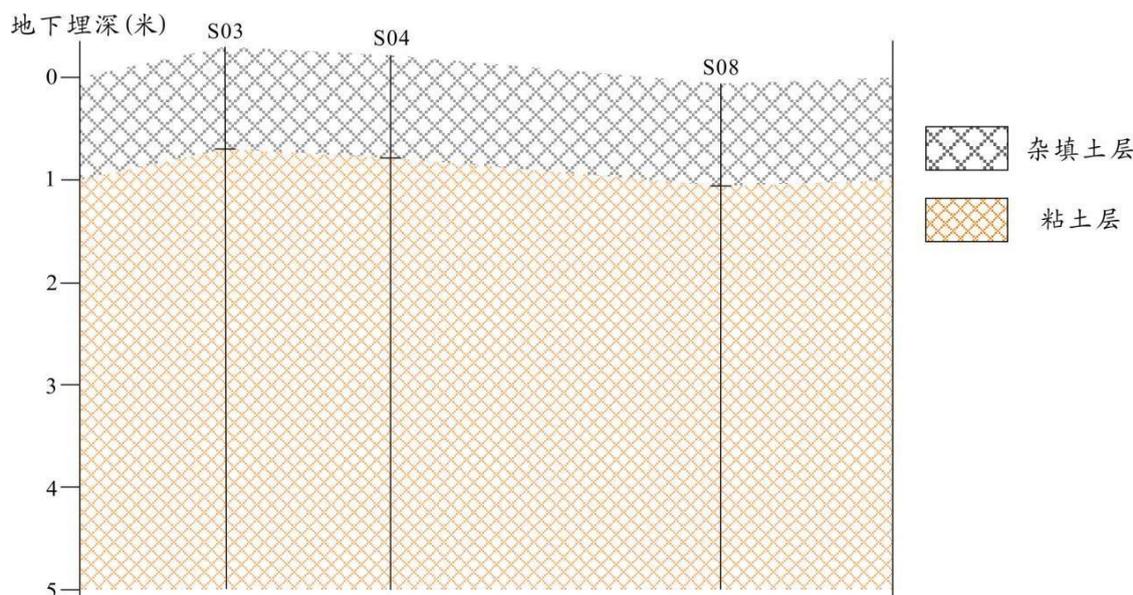
图 2.2 瑞安市塘下镇龟山村老人公寓场地地质结构示意图

瑞安市塘下镇龟山村老人公寓场地大部分区域自上而下可分为杂填土和粘土（图 2.2），简述如下：

（1）杂填土层

埋深 0~100cm，厚度 100cm 左右。杂色，松散~稍密状。主要由块石、碎石、砾石、砂和粘性土等组成，以碎块石为主，占 60~70%。局部夹建筑垃圾和生活垃圾，土体均一性差。

（2）粘土层

埋深 100~1500cm，厚度 1400cm 左右。黄褐、青灰、灰黑灰褐色，可塑~软塑状，高压缩性，韧性高，干强度高，摇振反应无。刀切面较平整光滑，由粘粉粒组成，均匀性较好。

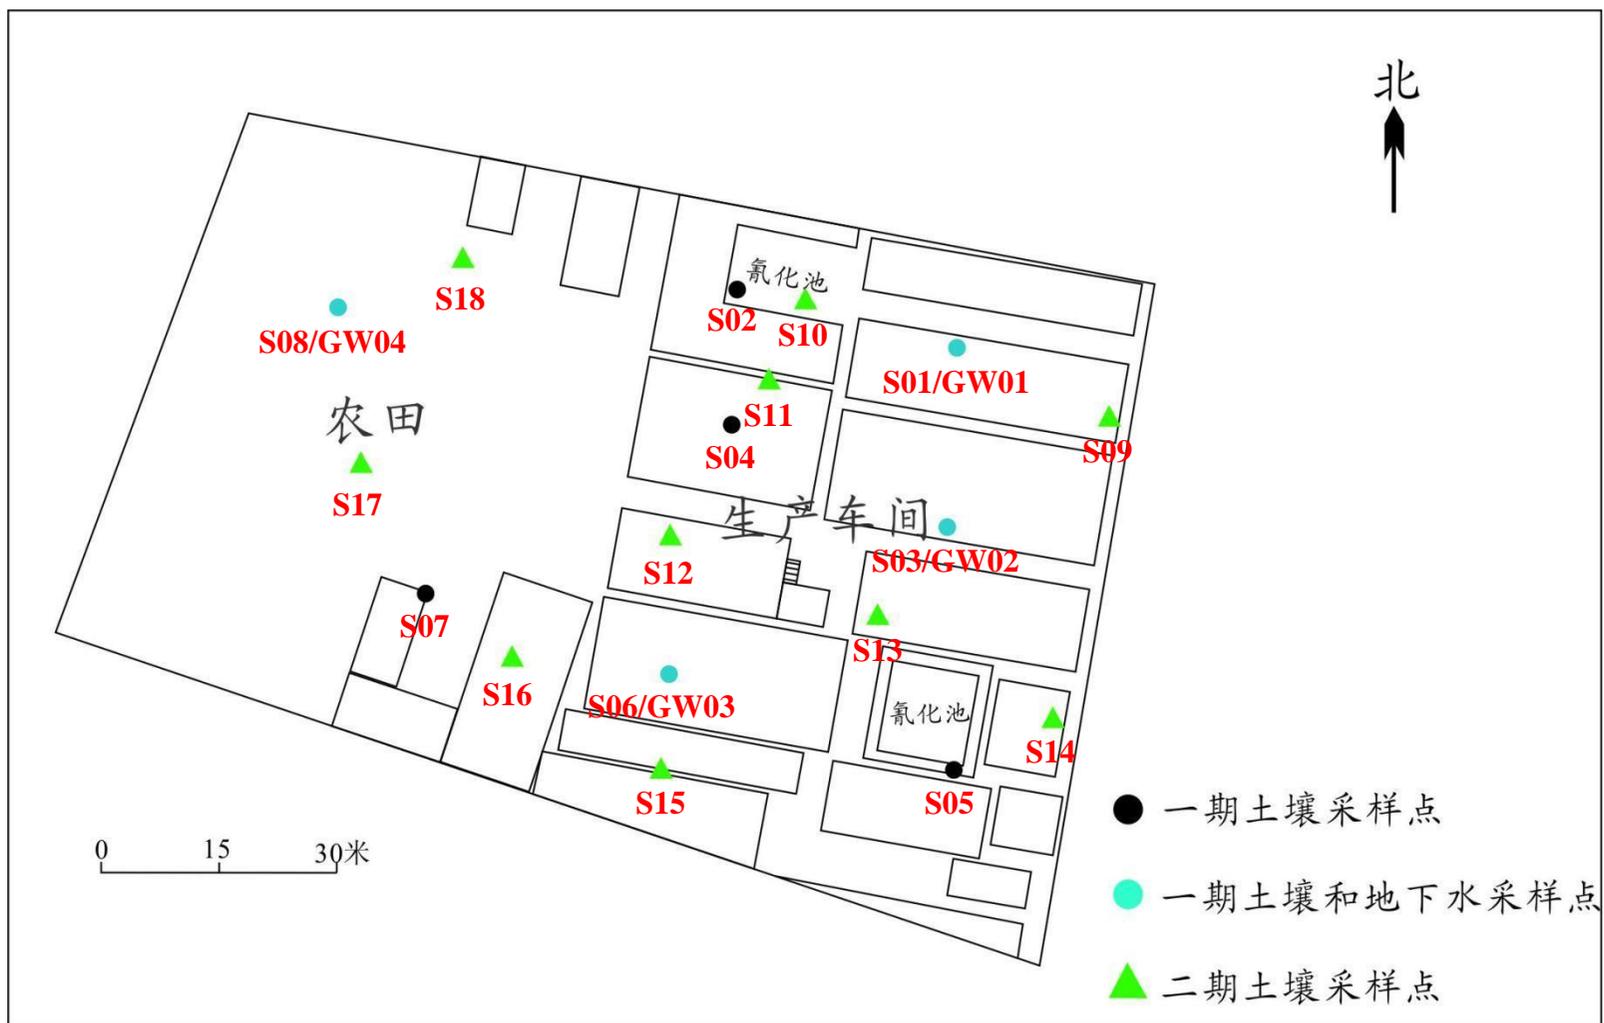
图2.3 瑞安市塘下镇龟山村老人公寓场地一期和二期采样布置图

两期监测点位的详细信息见表 2.3，采样布置图见图 2.3。

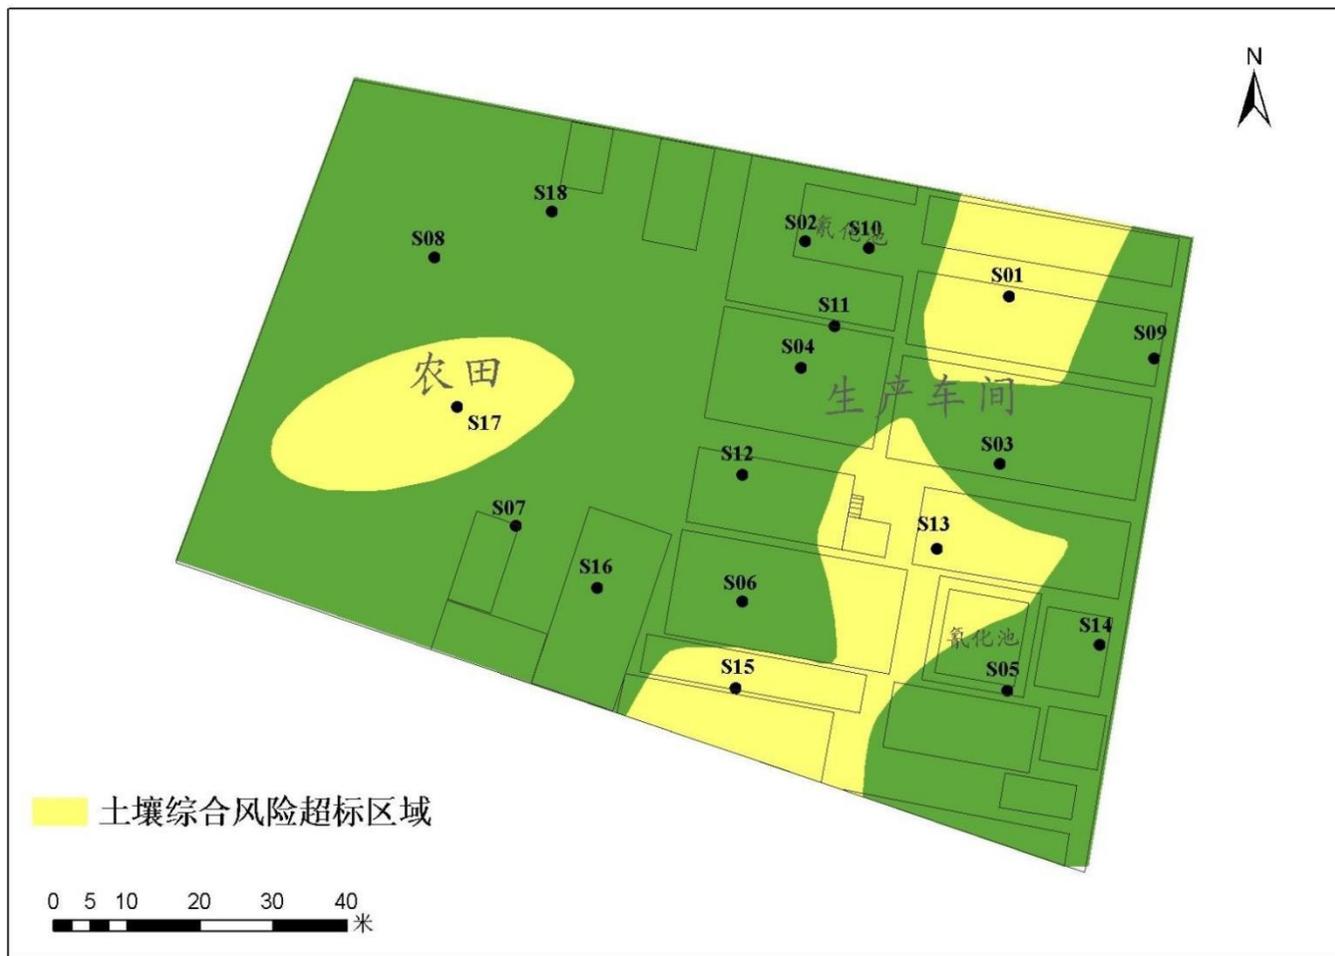
图 2.4 瑞安市塘下镇龟山村老人公寓场地土壤综合风险超标区域图

因此，场地土壤综合风险超标区域主要集中在东面和西南面，总面积约 $1995m^2$ ，主要为原电镀企业生产车间和部分农田所在地（图2.4）。土壤优先关注污染物共2种，分别为铜和镍。场地地下水不存在风险区域。

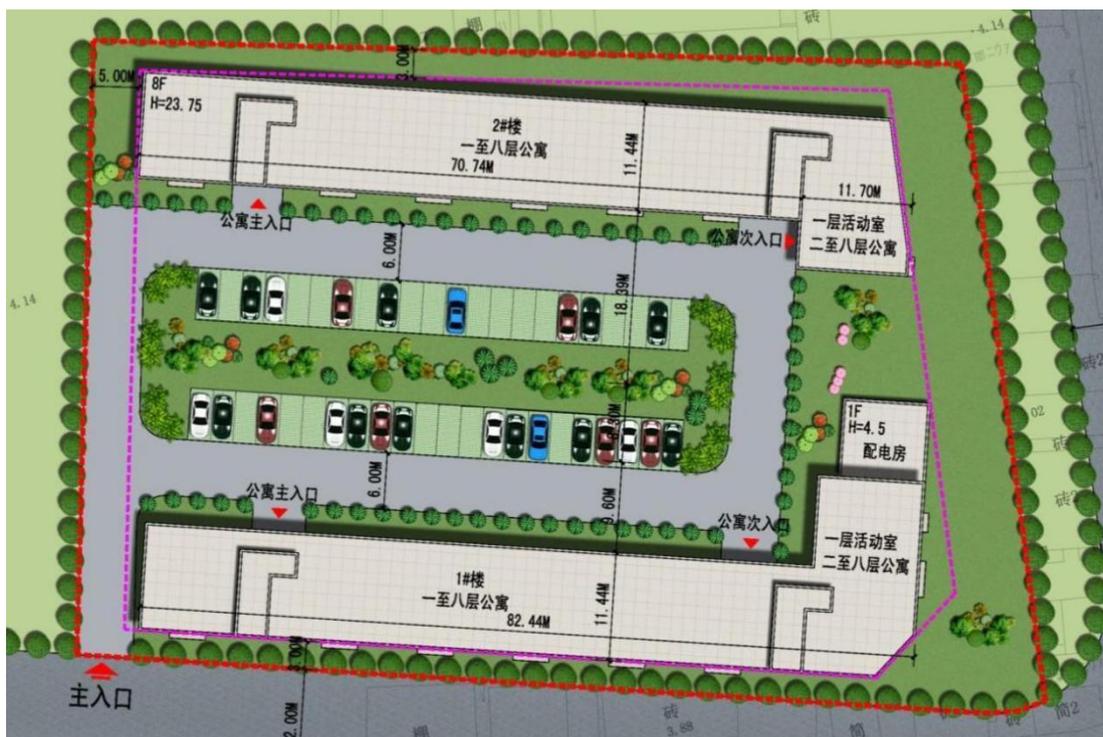
图2.5 瑞安市塘下镇龟山村老人公寓初步总平图

根据场地规划（图2.5），大部分场地土壤综合风险超标区域被规划为室外停车场和绿化带，小部分区域作为公寓建设用地，均不涉及地下室开挖建设，其中土壤高风险点位S13所在区域被规划为室外停车场。

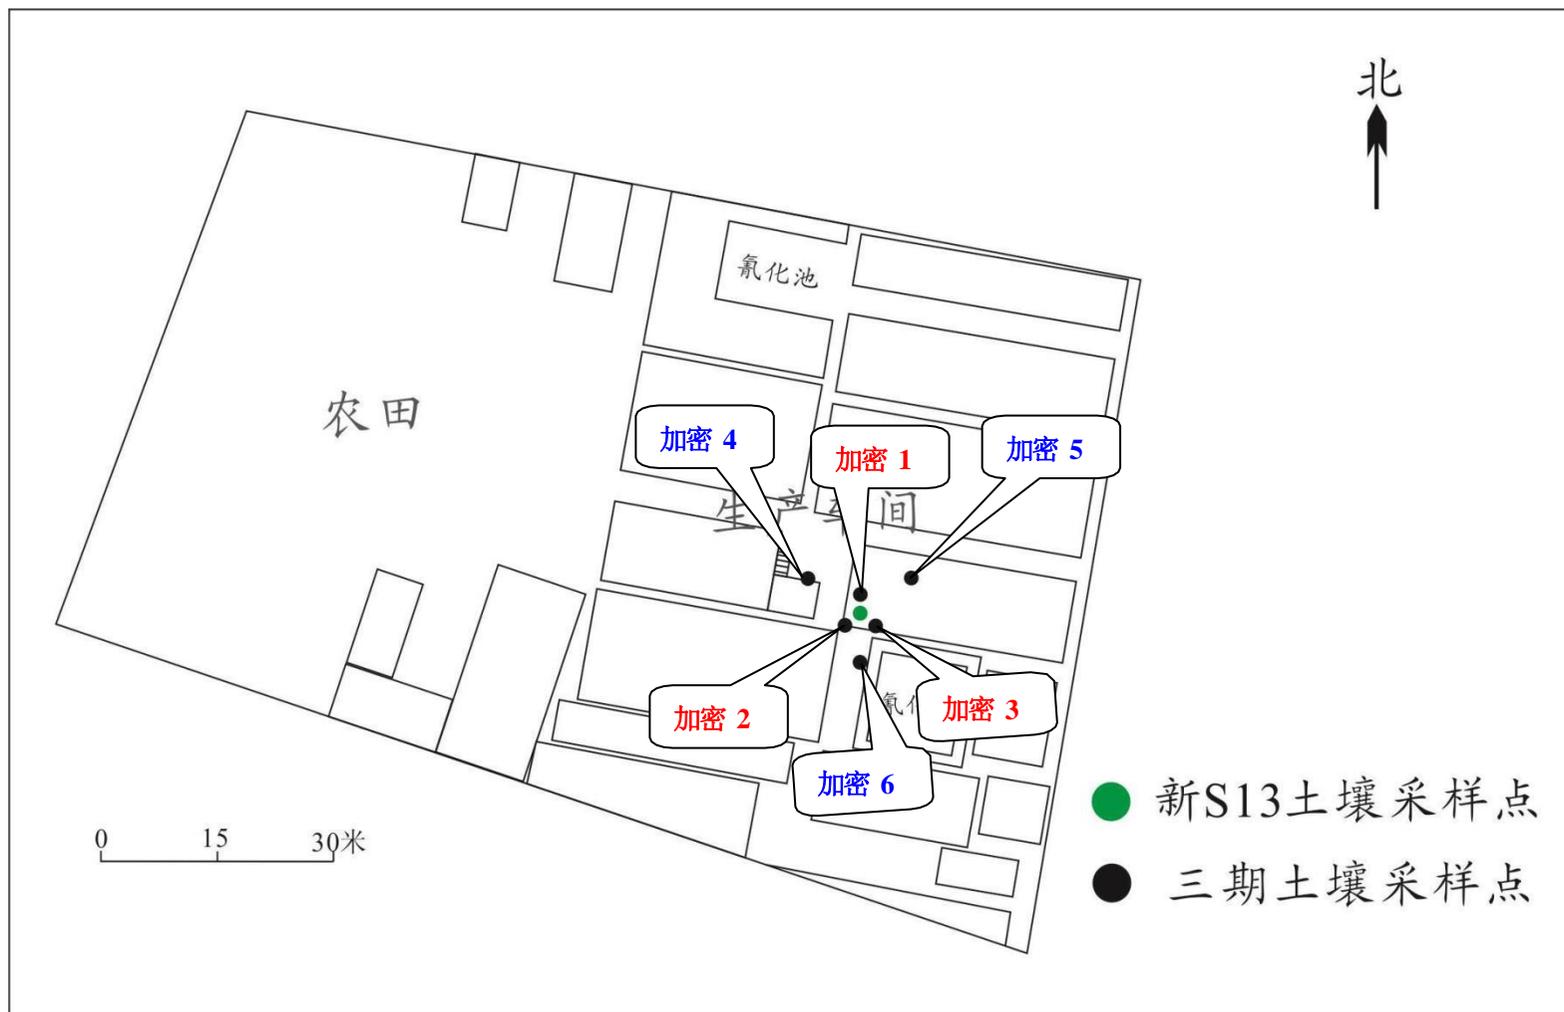
图 2.6 瑞安市塘下镇龟山村老人公寓场地三期采样布置图

三期监测点位的详细信息见表 2.5，采样布置图见图 2.6。

二期场地监测发现，S13点位0~150cm土层中铜和镍的最大浓度分别为16600和1590mg/kg，污染程度较大；但三期场地监测发现，新S13点位（原S13点位0.2m之内）0~100cm土层铜和镍的浓度分别为158和11.1mg/kg，远低于原S13点位监测结果；造成两次监测结果数据差异的可能原因如下：通过场地现场访谈得知，电镀企业前期拆迁有较为环保的处置措施，但在后期剩余1家企业拆迁过程中因操作问题，引起化学品撒漏造成小范围土壤区域的污染，即造成原S13点位的污染；但由于本场地100~1500cm均为粘土层，对污染物有较好的阻滞留作用，重金属在粘土层中迁移速度较为缓慢，使得原S13点位土层中的重金属污染物对周边区域的影响较小，故而新S13点位中污染物浓度较低。

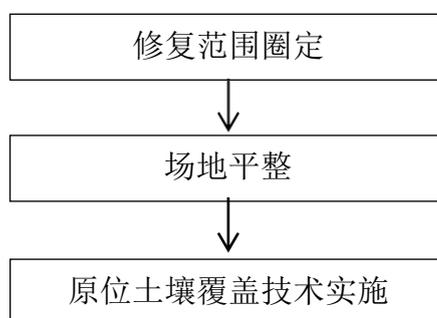
图 3.1 瑞安市塘下镇龟山村老人公寓场地修复工程主要流程

本场地修复技术路线具体如下：

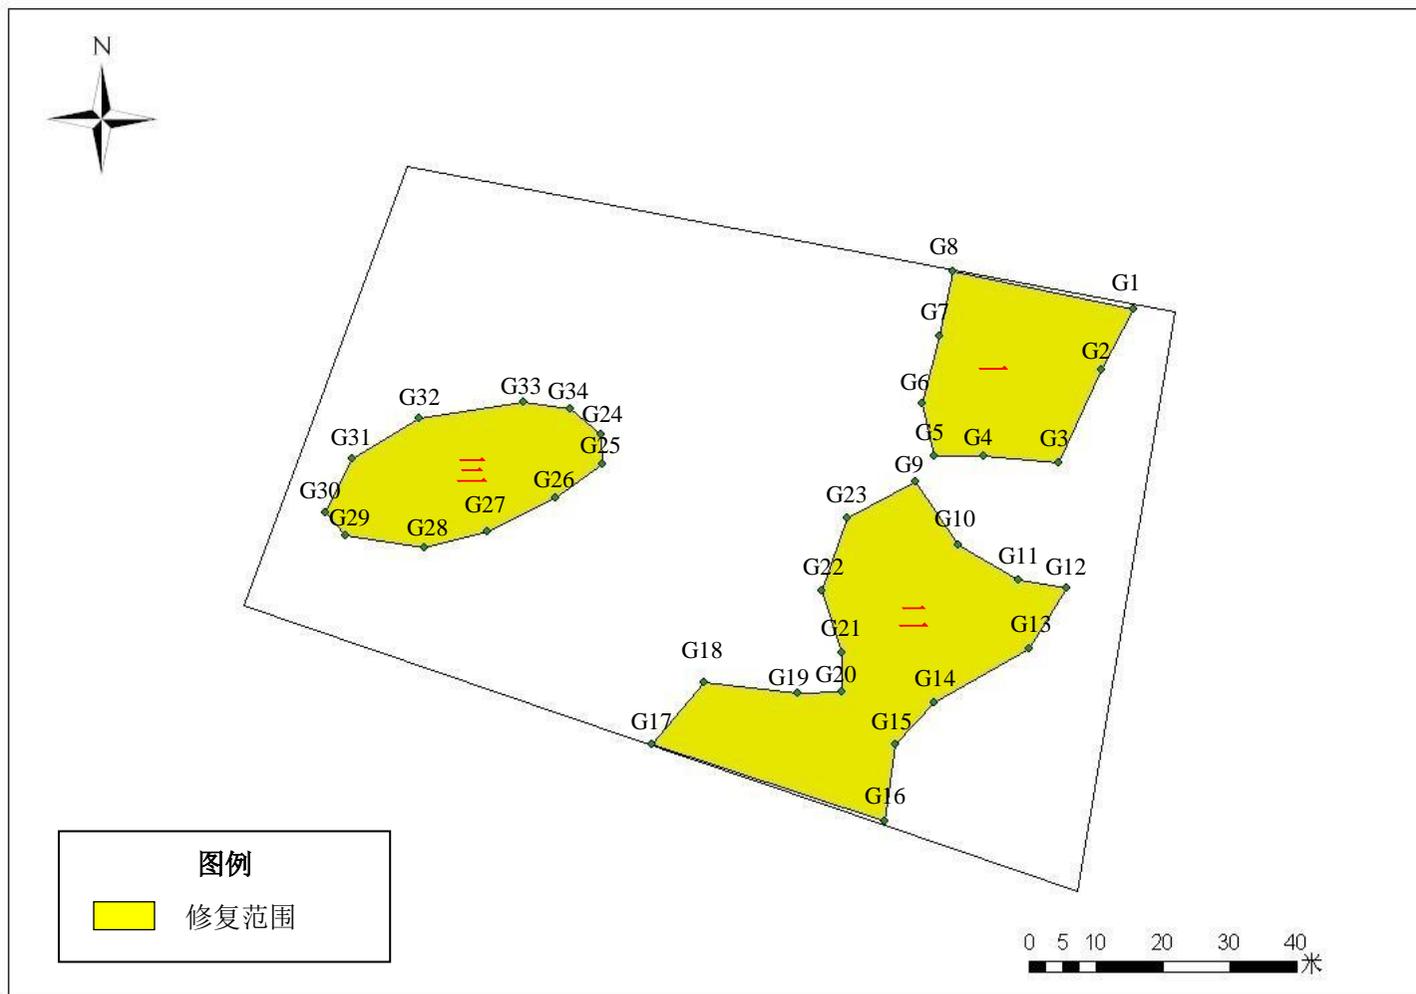
图 3.2 瑞安市塘下镇龟山村老人公寓场地土壤修复范围示意图

1. 修复范围圈定：瑞安市塘下镇龟山村老人公寓场地修复范围集中在东面和西南面，总面积约 1995m²（图 3.2），修复范围信息详见表 3.4，需将本报告确定的修复范围在实际场地中圈定。

2. 场地平整：在圈定的修复范围内进行适当的场地平整，如削平高出地面的土堆、填平坑洼处等，为后续土壤修复工程准备良好的场地条件。需要注意的是本报告划定的修复范围总面积为 1995m²（表 3.4 和图 3.2），深度为 0~150cm；原则上该区域和深度内的土壤不允许转移到其它区域，只能在修复范围内部转

(1) 本报告划定的修复范围总面积为 1995m²（表 3.4 和图 3.2），深度为 0~150cm；原则上该区域和深度内的土壤不允许转移到其它区域，只能在修复范围内部转移。若因为铺设管道等工程需对污染区域土壤进行开挖，开挖后的土壤须尽可能回填，部分污染土壤如果需要转移到场地内其它区域，该区域也必须被划入修复范围，一同实施原位土壤覆盖技术，但不允许转移到场地外。
